# **“LAS CONDICIONES DEL MAR 11 MESES DESPUÉS DEL DERRAME DE PETRÓLEO”**

## **INFORME FINAL**

**“Monitoreo hidrobiológico en las zonas de Ventanilla, Ancón y Chancay”**

**Entidad Ejecutora: GPS – Gestión Pesquera Sostenible SAC**

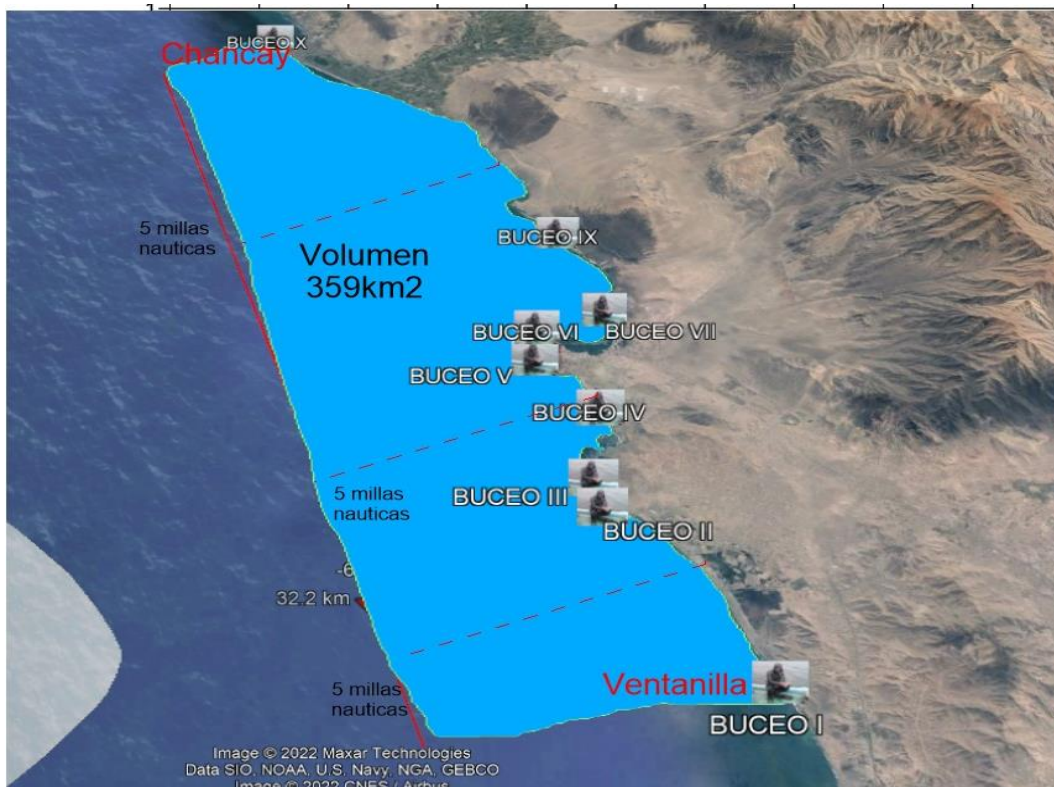
*Figura 1: Zona principalmente afectada por derrame de petróleo el 15 de enero del 2022*

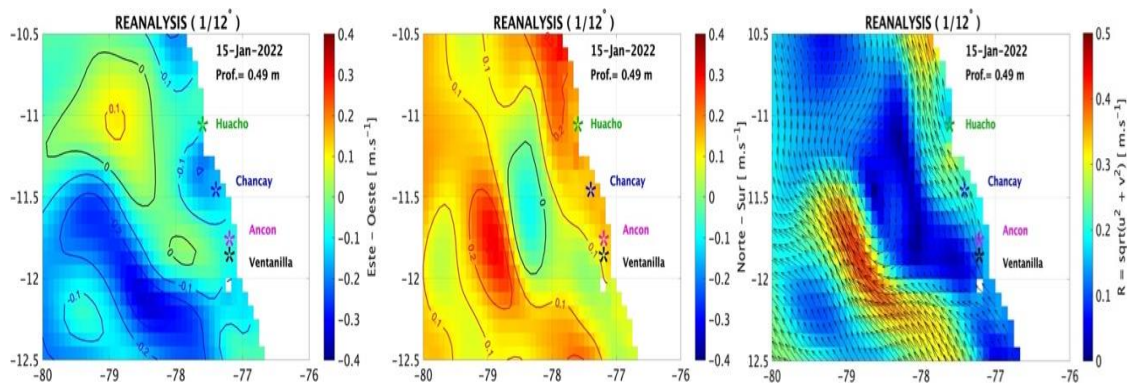
Figura 3: Panel 1, 2 y 3 muestran las velocidades Este-Oeste, Norte-Sur y componente resultante respectivamente, para el 15 de enero del 2022 a 10 metros de profundidad.

En el panel 1 se observa la componente zonal o dirección hacia el oeste (color amarillo o rojo), en el panel 2, la componente meridional o dirección predominante hacia el norte (amarillo o rojo) y en el panel 3, la corriente resultante dirigida siempre hacia el Nor-Oeste; esto es, alejándose de la Costa. Estas características de las corrientes, así como por la dirección del transporte que produce, pudiendo ser en sentido horario

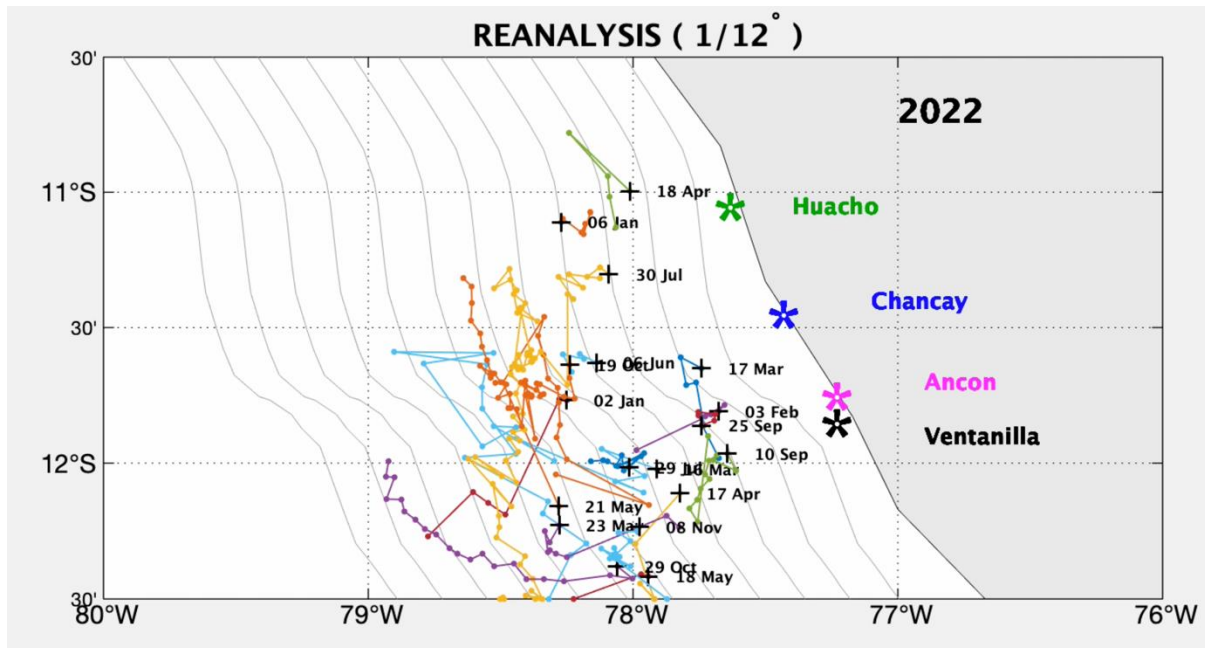
Durante setiembre 10 y 25, se detectaron 2 eddies bastante cercanos a la costa frente a Ventanilla. Estos eddies también presentaron migración sur-oeste.

Cabe resaltar que específicamente frente a ventanilla, se observa que existe una tendencia de la corriente a generar dos ramales, que generan movimiento de la corriente nor-oeste a lo largo de la costa y offshore. Pudiendo ser ambas de gran intensidad en cuanto a la velocidad de transporte.

Otros eddies fueron también detectados durante octubre y noviembre, sin embargo, estos estuvieron más alejados de la costa, como el Eddy detectado el 29 de octubre, que es uno de los que presenta la mayor distancia recorrida mar afuera de aproximadamente 70 millas. La función que podría tener estos eddies más alejados, es la continuación del transporte más afuera de las sustancias atrapadas por los previos eddies que vivieron una corta temporada. En general se detectaron 19 remolinos en total, de los cuales 37% de ellos tendieron a moverse al sur-este, 21% al nor-oeste, mientras 31.5% de ellos migraron offshore y 10.5% onshore. Estos remolinos no vivieron más de 64 días desde su inicio cerca de la costa. Recorriendo un máximo de aproximadamente 95 millas (remolino detectado  $\sim 11$  20'S). Este año, presento un comportamiento onshore de los remolinos, que no se vio en los previos años niña analizados.

Figura 4. Remolinos detectados durante 2022, trackeados durante un año.

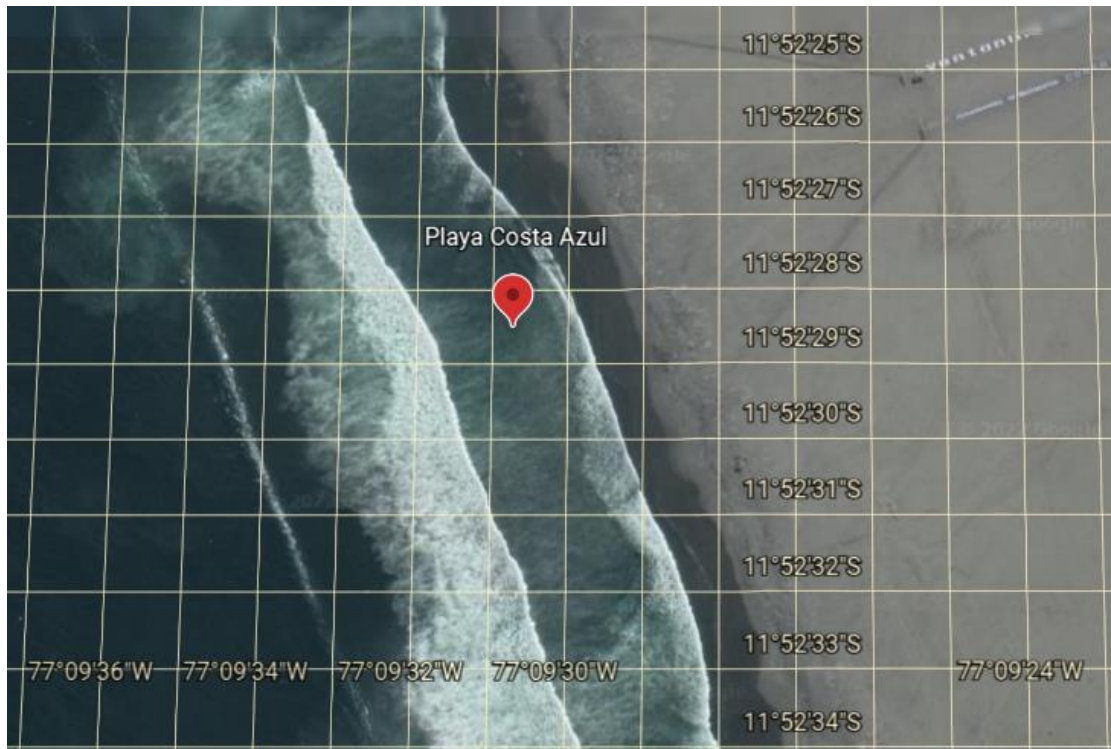
Figura 6: Ubicación de la playa Costa Azul muestreada en Ventanilla el 06/12/2022.

- Especies encontradas:
  - Muy muy
  - Alga (yuyo)
- La playa Costa Azul fue una de las playas más afectadas por el derrame de petróleo, por encontrarse cerca del lugar del siniestro; sin embargo, ahora es una de las playas con agua más cristalina. A pesar de haber poca presencia de muy muy y otras especies intermareales, hubo una alta presencia de aves marinas en la zona norte de la playa, al sur de la desembocadura de efluentes de la planta de tratamiento de agua residual (PTAR) aledañas a la zona (Pachacutec y Ventanilla). No se observó presencia de petróleo y/o aceites; pero, en la zona supramareal es constante la presencia abundante de basura, especialmente plásticos y microplásticos derivados de estos. En algunas zonas la marea trae microplásticos, aparentemente de desechos arrojados al mar desde embarcaciones o transportadas por riachuelos o desagües que desembocan cerca a esta playa.

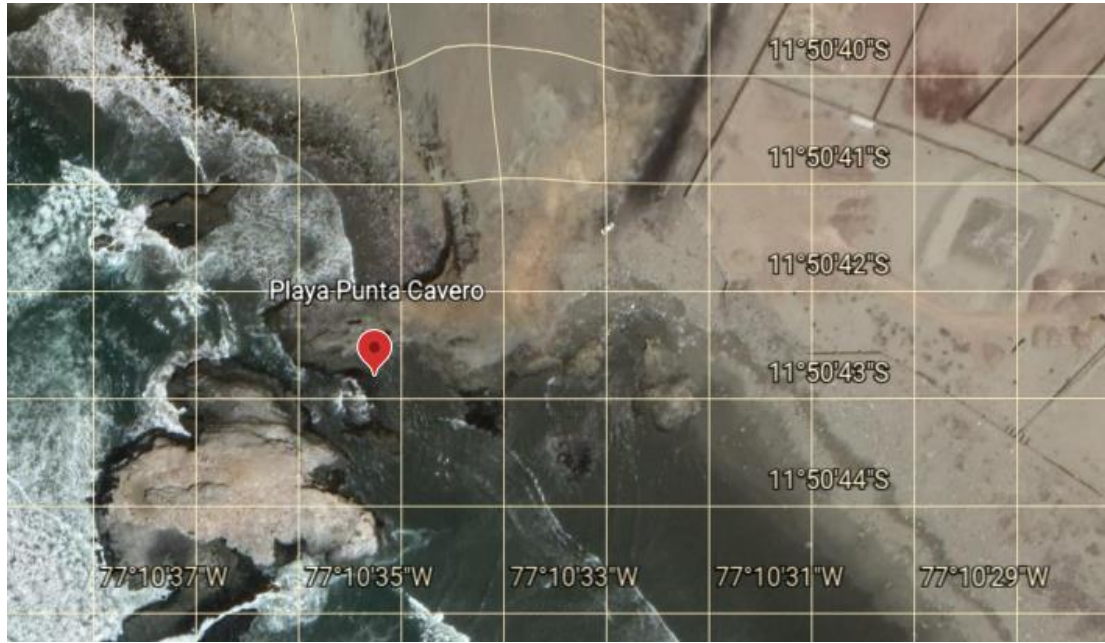
Figura 7: Ubicación de la playa Punta Cavero muestreada en Ventanilla el 06/12/2022.

- Especies encontradas:
  - Choro
  - Alga
  - Anémona
- La Playa Cavero, muy diferente a lo que se observó en los meses de enero, febrero y marzo, presentó también agua cristalina; sin embargo, es la que presenta más signos de contaminación por basura. No se observó presencia de petróleo y/o aceites en el agua o en la arena. Existe una franja de entre 10 a 20 metros desde donde termina la zona intermareal a donde empieza la zona supramareal, donde se encontró bastante basura. Al excavar un hoyo en busca de un cangrejo, se encontraron al menos 2 capas de plástico y microplástico en 30 cm de profundidad.

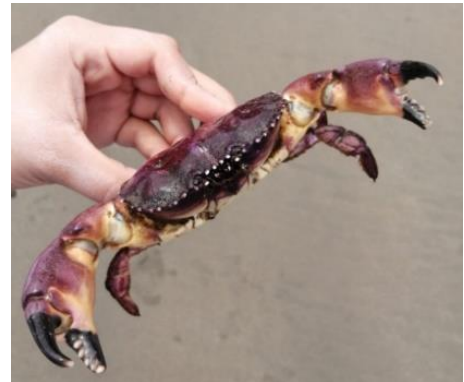
- La playa de Bahía Blanca se encontraba cerrada al público durante el muestreo; a pesar de ser la playa más limpia de Ventanilla, observándose en forma incipiente contaminación por basura. No se observó presencia de petróleo y/o aceites en el agua o en la arena. Se observó un lobo de mar muerto. Posterior al muestreo, alrededor de las 17 horas se observó que varias personas hacían su ingreso a la playa, a realizar actividades recreativas como nadar y pescar con línea y anzuelo.

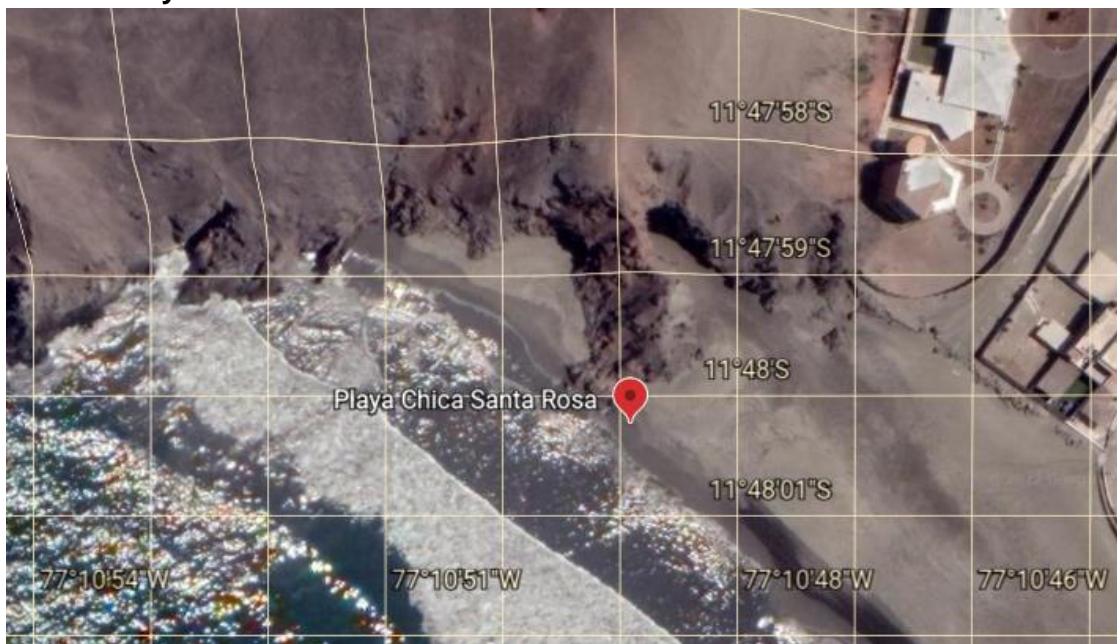
Figura 9: Ubicación de la playa Santa Rosa muestreada en Ventanilla el 08/12/2022.

- Especies encontradas:
  - Muy muy
  - Cangrejo
- Playa Chica de Santa Rosa hay presencia de plásticos y microplásticos, en menores cantidades que las playas de Ventanilla. No se observó presencia de petróleo y/o aceites en el agua o en la arena. Cuentan con personal que limpia la playa. al parecer constantemente.

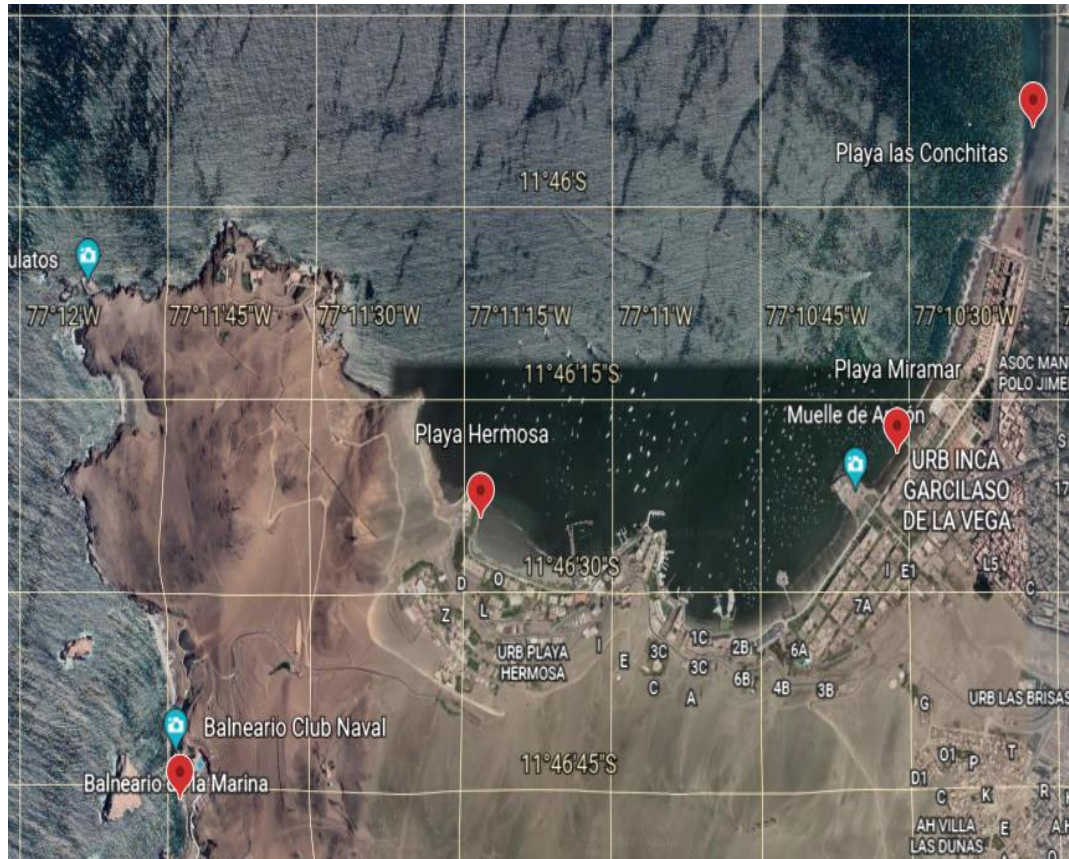
Figura 11: Playas recorridas y muestreadas en Ancón.

Se hizo un recorrido por toda la playa y había carteles señalando la prohibición para ingresar, basándose en una resolución publicada en enero del presente año. La arena de toda la playa se encontraba muy descuidada con mucha basura. En el mar también se veía restos de basura, haciéndose urgente una limpieza general de la zona para que pueda ser utilizada en el verano, más aún que no hay restos o algo que pruebe contaminación por petróleo. **No se explica por qué aún continúa la prohibición para ingresar a la playa y al mar.**

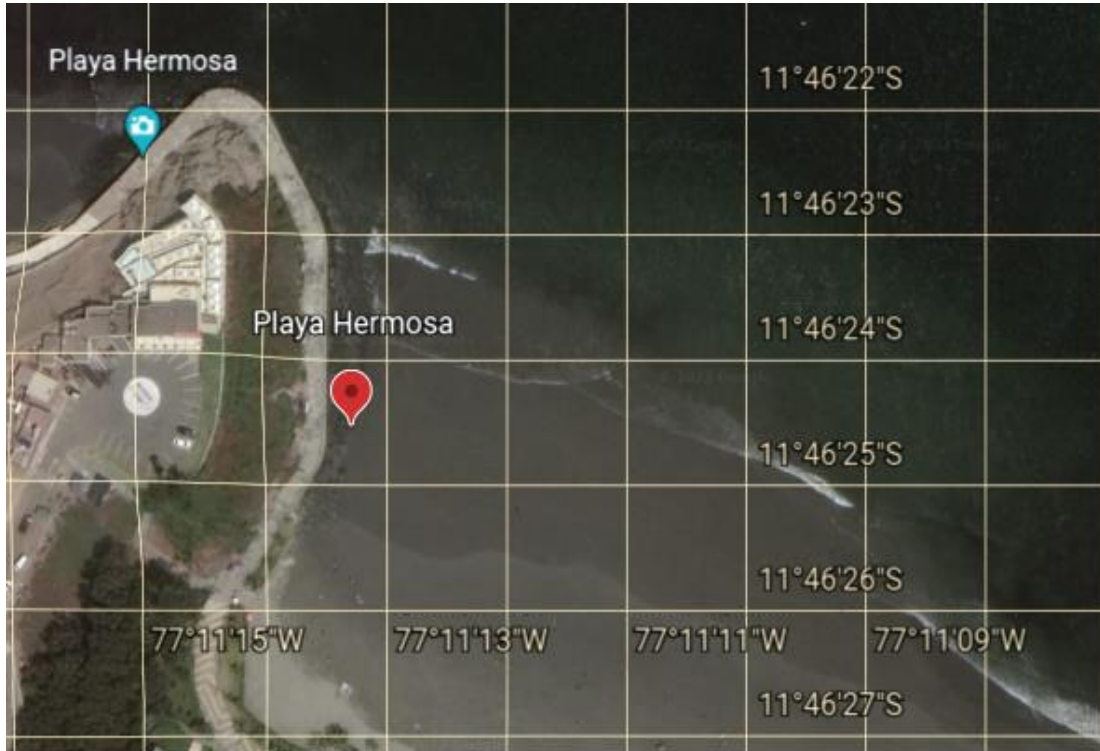
Figura 13: Ubicación de la playa Hermosa muestreada en Ancón el 08/12/2022.

- Especies encontradas:
  - Muy muy
- Playa Hermosa de Ancón se encuentra contaminada por basura ya que se encuentra muy cerca de la zona residencial. No se observó presencia de petróleo y/o aceites en el agua o en la arena. A pesar de tener constante vigilancia por parte de la municipalidad para evitar el ingreso a la playa, se observó varios grupos de personas realizando actividades recreativas. No había presencia de aves marinas, pero se avistaron algunos pelícanos muertos en la zona supramareal. La contaminación por basura tiene cierto grado preocupante ya que aparte de plásticos se observaron piezas de metal.

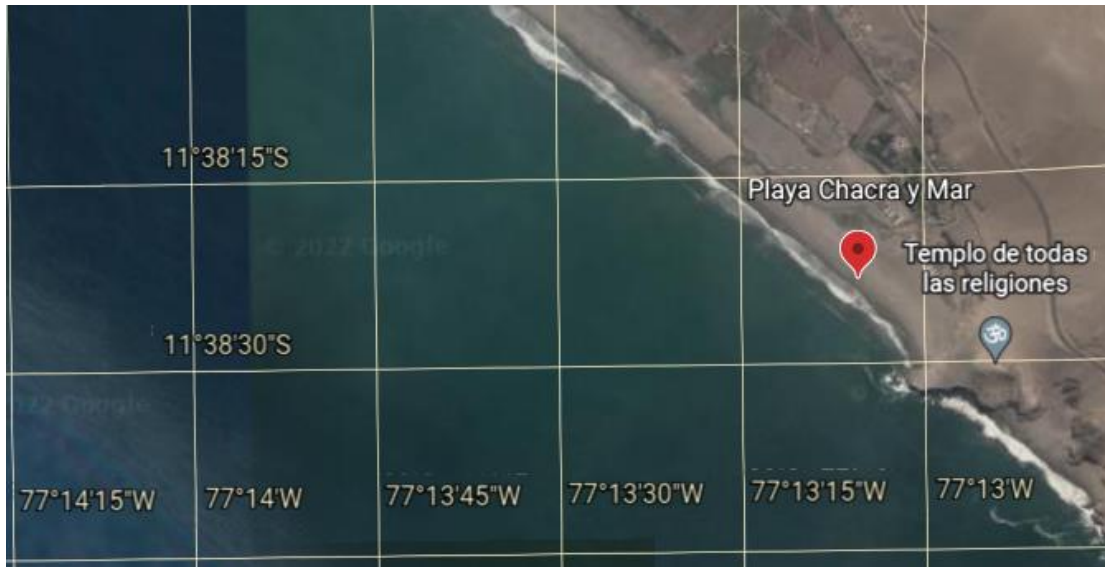
Figura 17: Ubicación de la playa Chacra y Mar muestreada en Chancay el 08/12/2022.

- Especies encontradas:
  - Muy muy
- La playa de Chacra y mar no presentaba signos de contaminación por hidrocarburos. No se observó presencia de aves marinas en la zona.

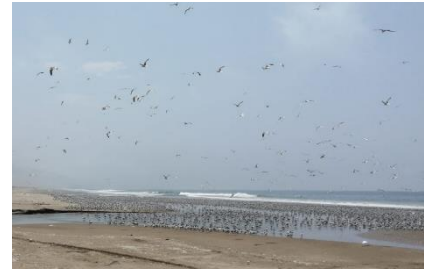
- En la zona de la playa Cascajo, se observó alta presencia de aves marinas, especialmente de Gaviotín común. No se observó signos de contaminación por plásticos; sin embargo, a pesar de tener agua cristalina y aparentemente limpia, se encontró un efluente de aguas residuales que generaba un pequeño ecosistema pantanoso donde algunas aves buscan comida. La zona se caracterizaba por emitir olor desagradable y tener abundantes moscas, además de observarse basura característica de actividades domésticas (heces humanas, restos de comida, etc.)

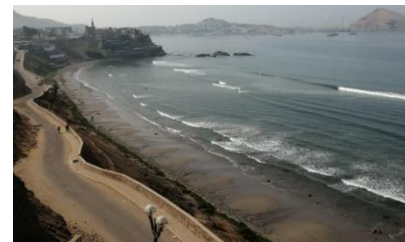
- En la playa entre el Castillo de Chancay y el Mirador no se observó presencia de petróleo y/o aceites. Esta playa no tenía mucha presencia de muy muy y/o fauna en general. Conversando con algunos pescadores de orilla, se denunció la pesca con explosivos que se da por la zona, que se evidenciaba con el varamiento de cangrejos, choros y algas. No se observó presencia de aves playeras o pelícanos muertos. Toda la zona presentaba salidas de agua de acuíferos que llegaban al mirador.
- **En resumen, ninguna playa mostró evidencias de contaminación por hidrocarburos**

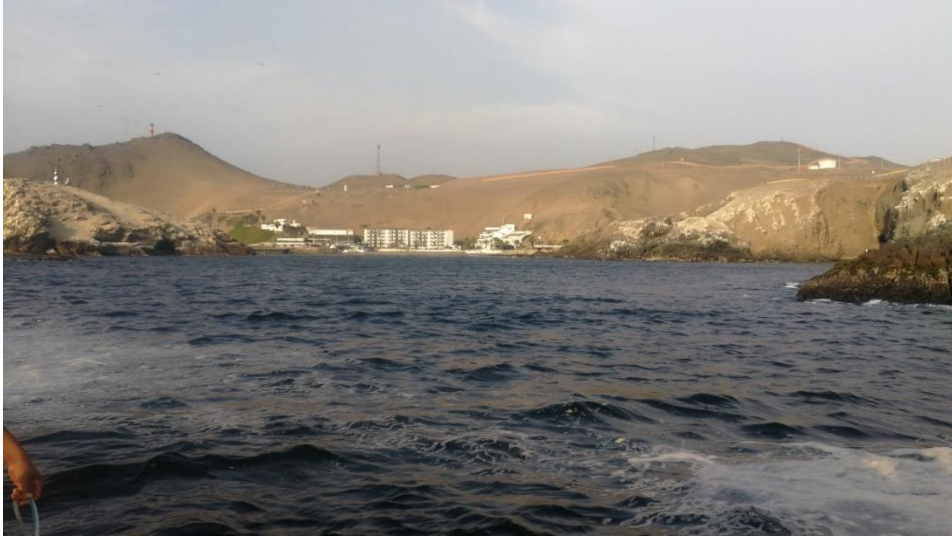
*Figura 43: Una de las playas muestreadas sin rastros de petróleo*

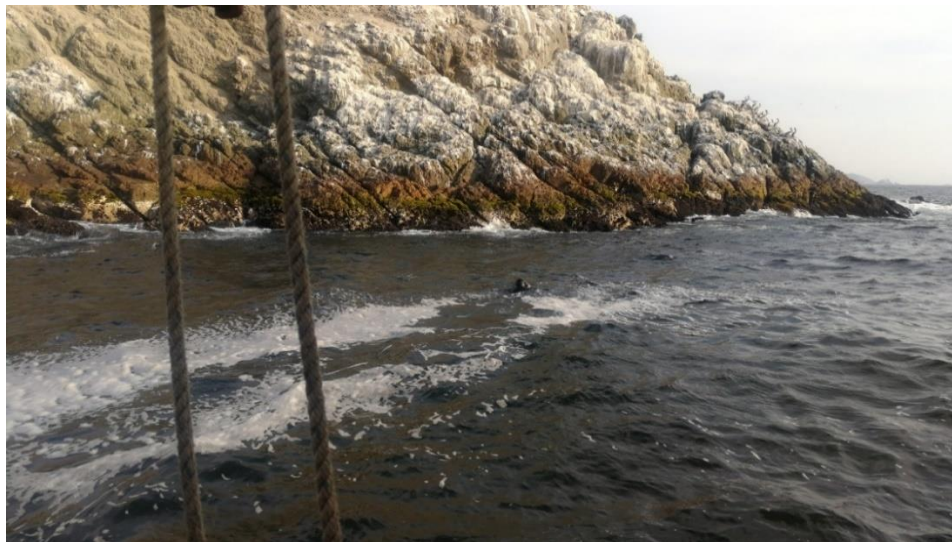
*Figura 44: Zona donde descendió el buzo para sacar muestras*

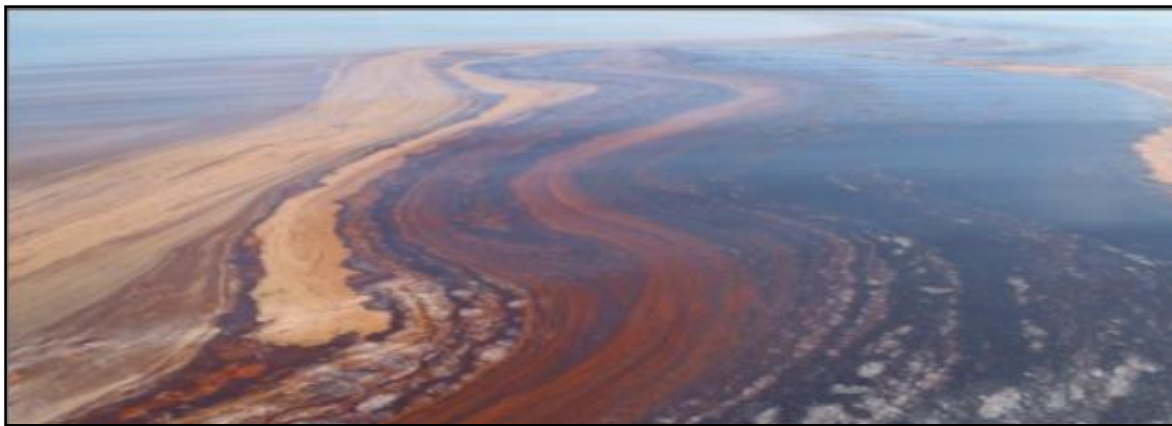
La formación de emulsiones de agua en hidrocarburos puede aumentar el volumen del derrame hasta en 5 veces. Se debe tener presente, que una vez que el hidrocarburo ha formado una emulsión estable, los métodos de recuperación a través de recuperadores **no serán efectivos**, al igual que la aplicación de dispersantes.

*Figura 49: Hidrocarburo Emulsionado.*

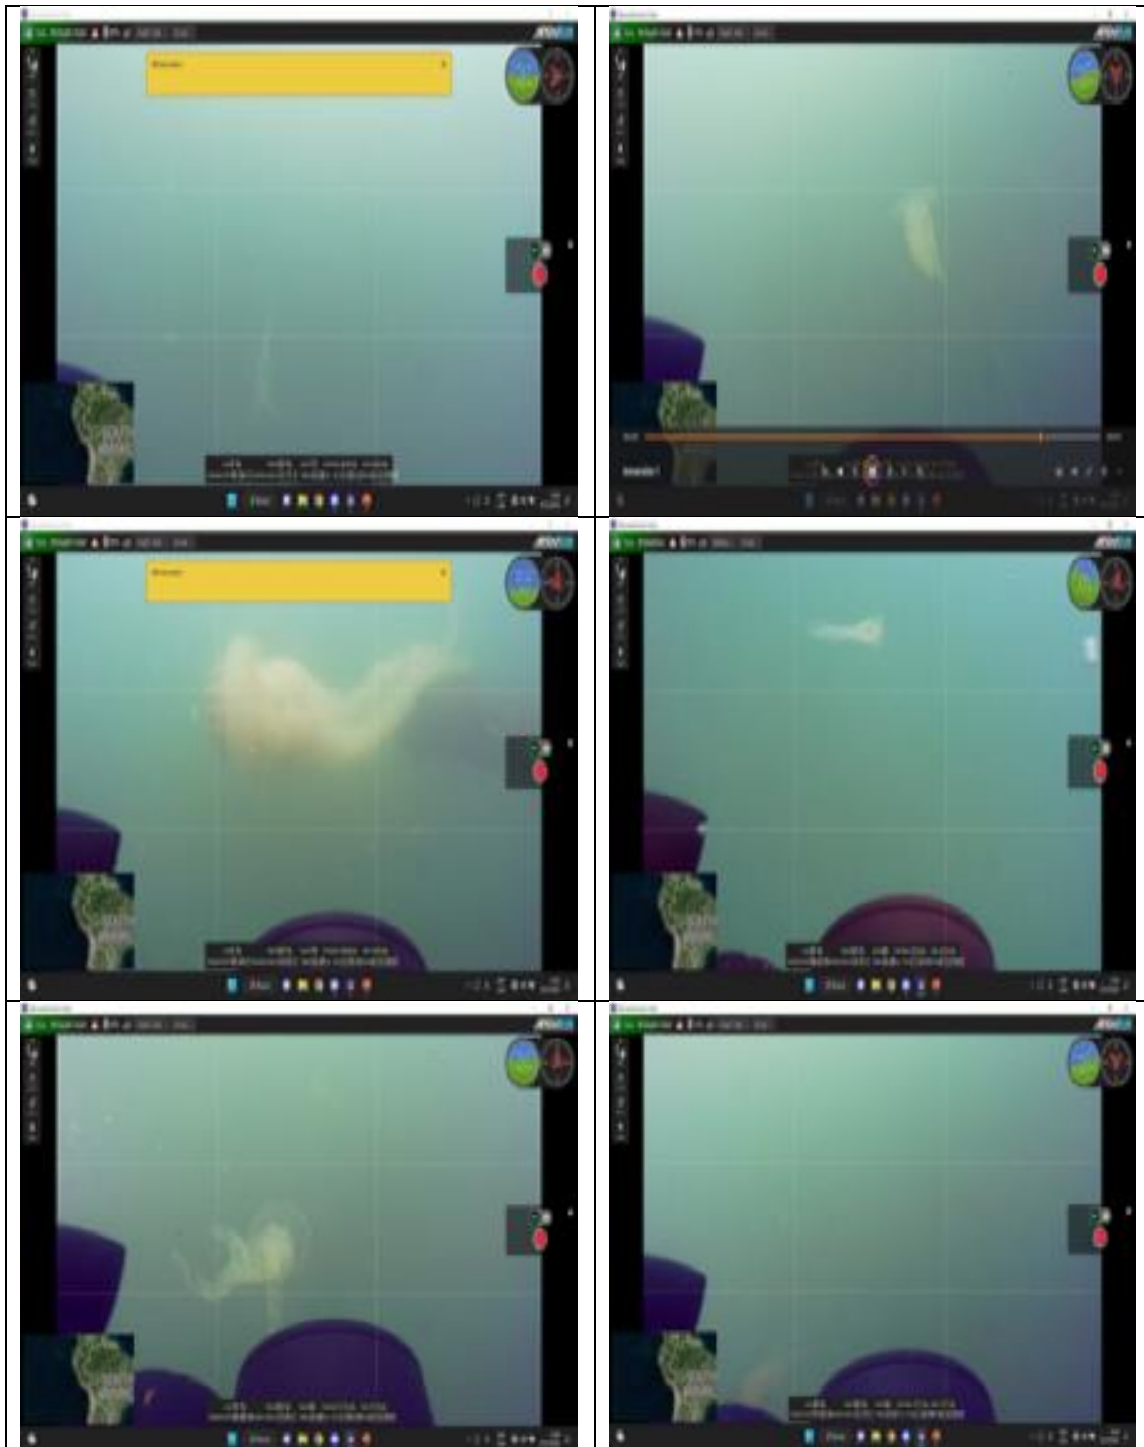
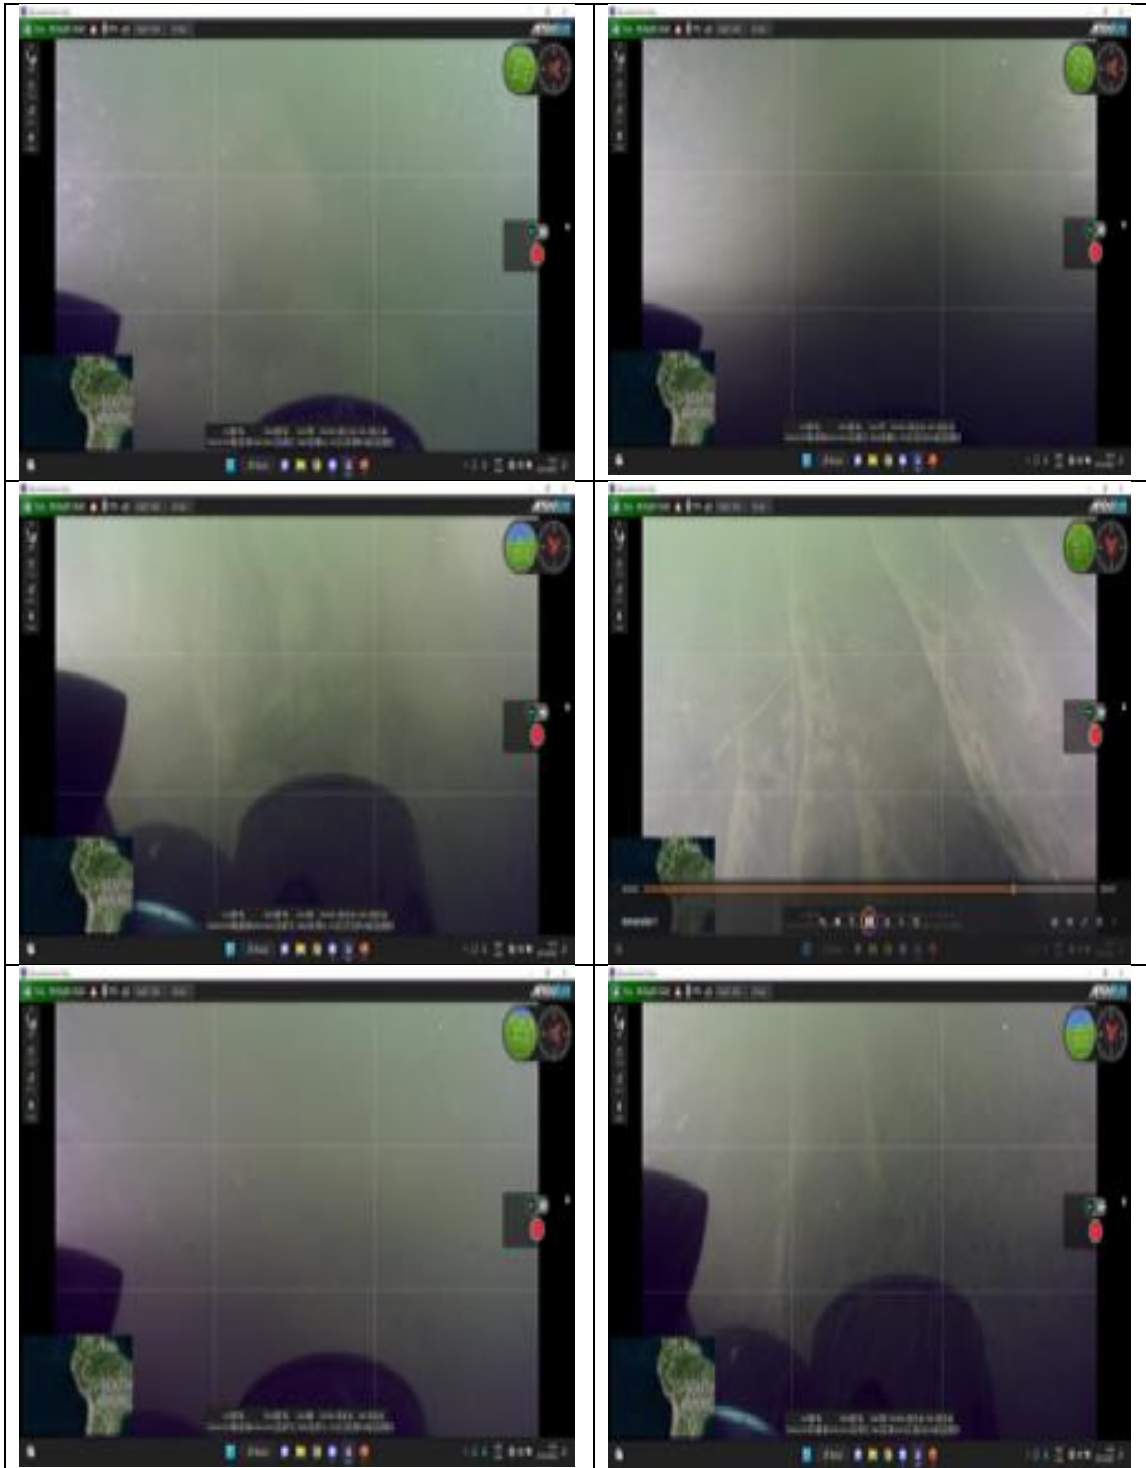
Tabla 2: Impresiones de pantalla del video de la Inmersión I

mientras que cerca del fondo el agua se encontraba turbia, no se observó la presencia de peces a lo largo de la columna de agua. A continuación, se presenta la Tabla 2 que contiene impresiones de pantalla del video registrado durante la Inmersión I del ROV frente a la refinería La Pampilla.

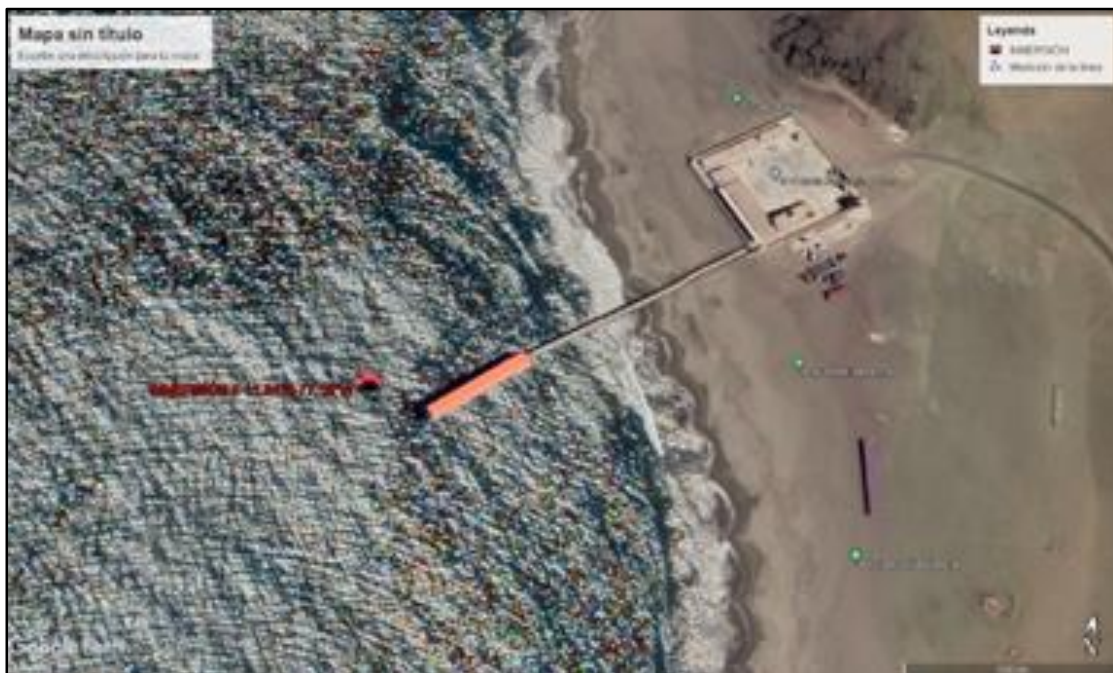
La inmersión II se realizó a las 14:50 horas del 6 de diciembre del 2022 frente al muelle del Desembarcadero Pesquero Artesanal de Bahía Blanca, las coordenadas fueron  $11.84^{\circ}\text{S}$  y  $77.19^{\circ}\text{W}$  con una profundidad de 6 m, la Figura 54 muestra el mapa de la zona.

Figura 54: Mapa de la zona de inmersión II del ROV.

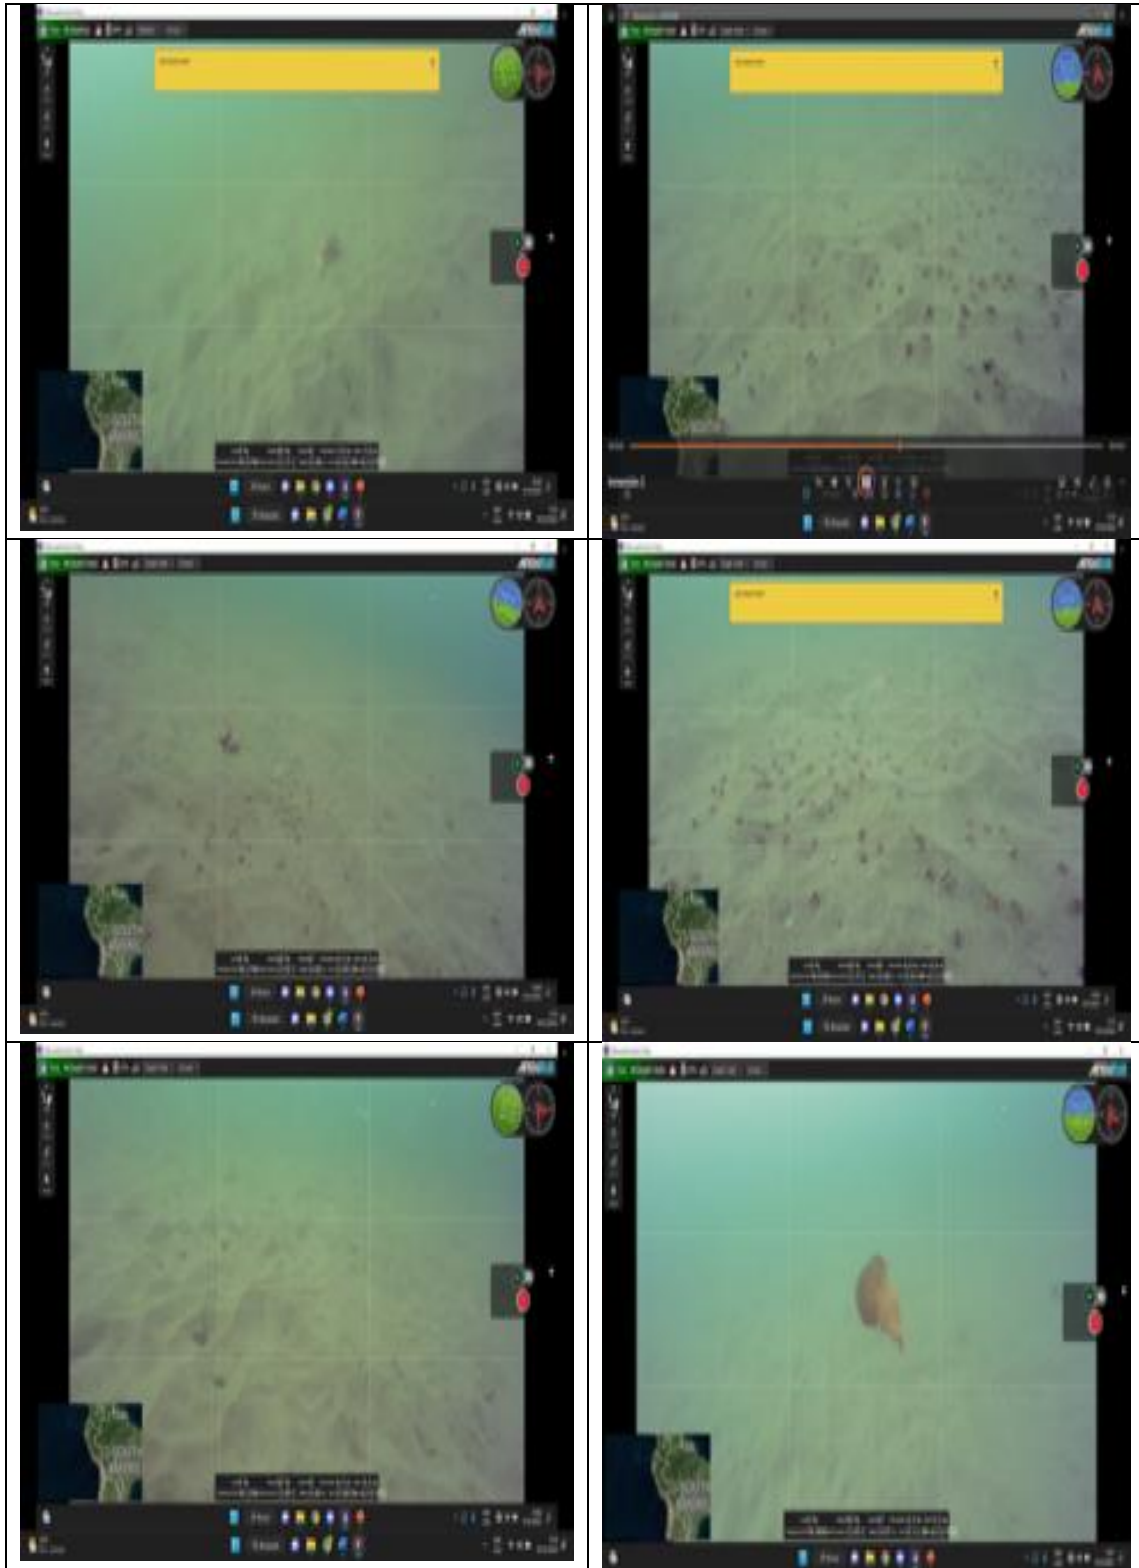
Tabla 3: Impresiones de pantalla del video de la Inmersión 2

Durante la segunda inmersión si se tuvieron buenas condiciones de visibilidad, de manera que, se observó un fondo arenoso con presencia de una gran cantidad de cangrejos pequeños, así mismo hay imágenes del fondo arenoso con una especie de grietas y montículos debido al transporte de sedimentos, y no se observó presencia de peces en la zona.

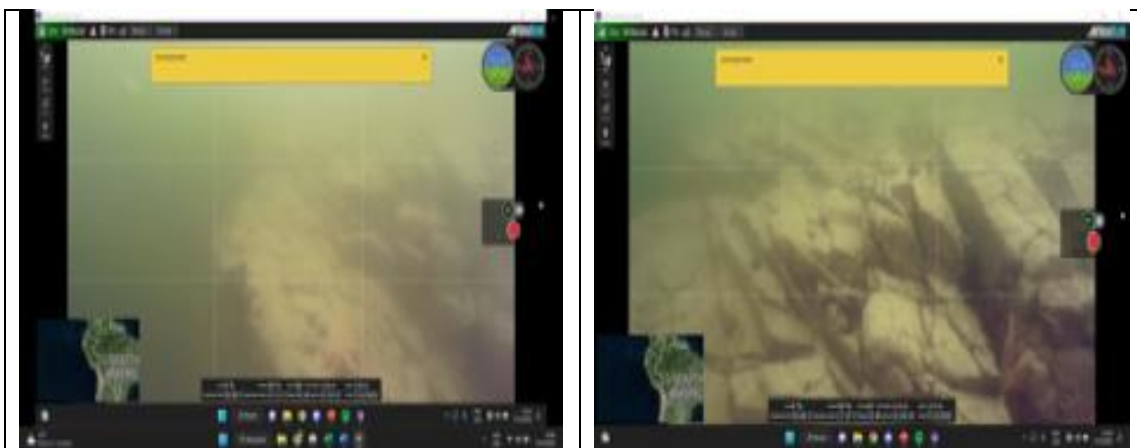
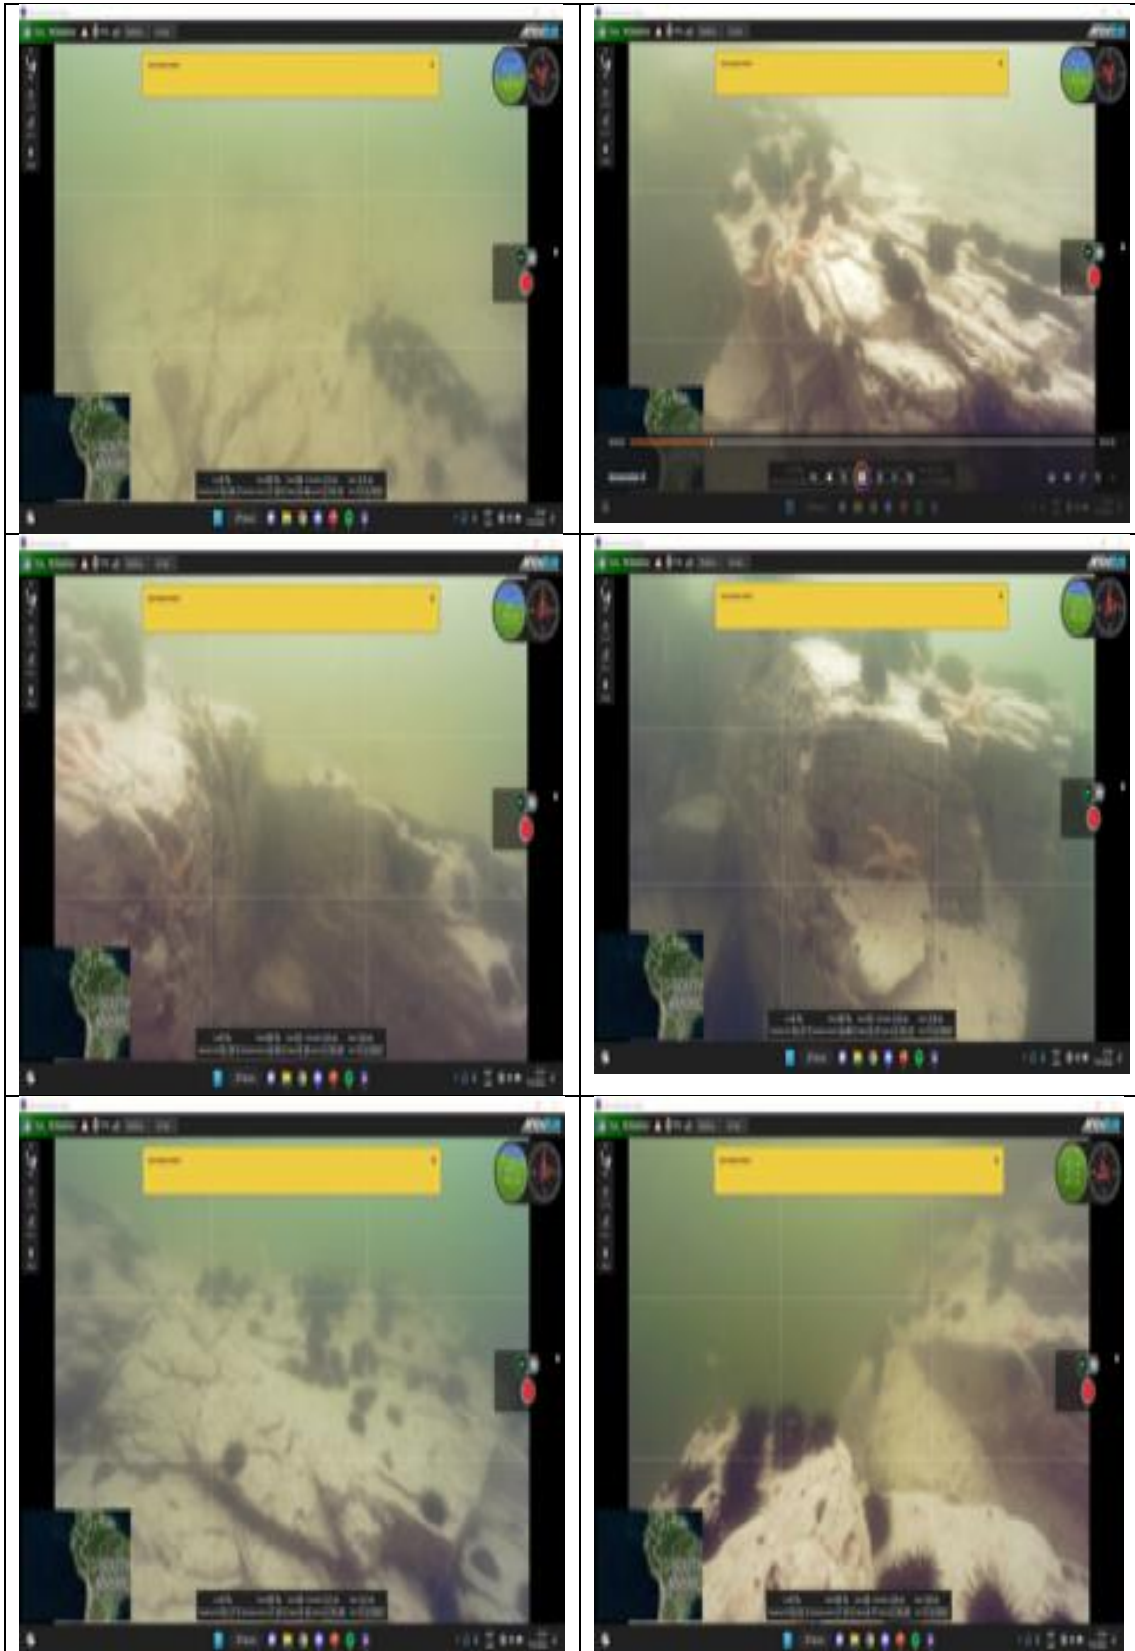
Tabla 7: Impresiones de pantalla del video de la Inmersión 6

En la Tabla 7, se muestran las impresiones de pantalla del video registrado por el ROV durante la Inmersión VI, en dichas imágenes se puede apreciar la presencia de organismos que viven adheridos a las rocas como son los erizos negros de mar y las estrellas de mar.

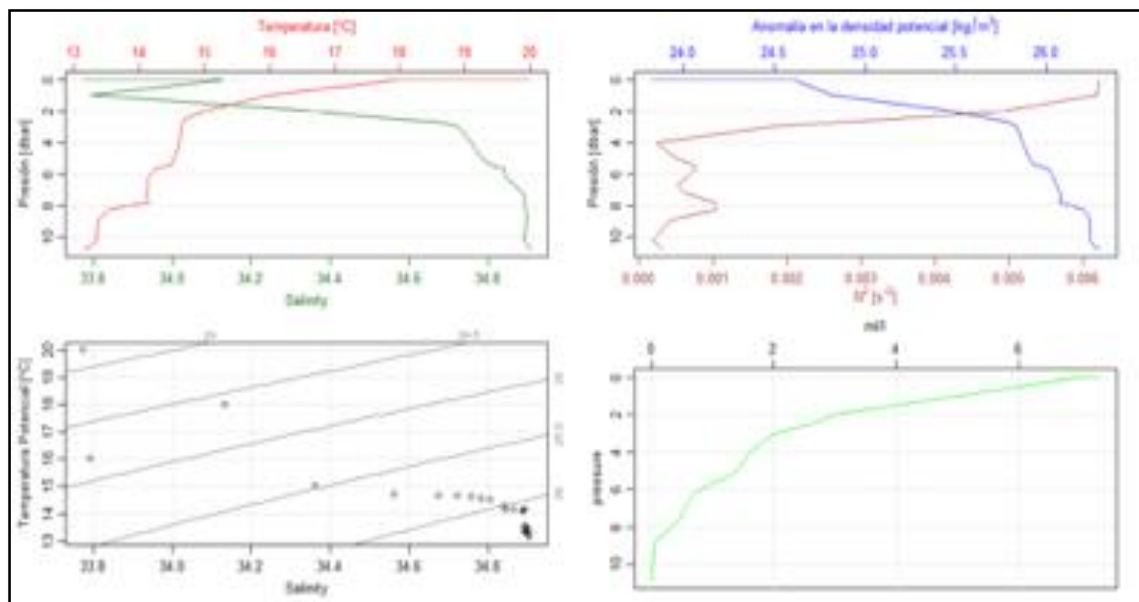
En la Figura 15 se muestran los perfiles que se obtuvieron en la primera inmersión, en el perfil de temperatura podemos apreciar una termoclina que va desde 18°C en la superficie hasta menos de 15°C en los 3.5 metros de profundidad. Asimismo, el perfil de salinidad muestra la interacción de la capa superficial con la atmósfera o con alguna fuente de agua dulce, ya que la salinidad se incrementa en aproximadamente 1 u.p.s. en el fondo con respecto a la superficie. Por otra parte, el perfil del oxígeno nos muestra condiciones anóxicas en el fondo de 10 metros, mientras que en la superficie hay un contenido de oxígeno disuelto relativamente alto, mayor a los 6 mL/L.

Figura 61: Perfiles de la primera inmersión de la Sonda CTDO
